特集 西予市乙亥会館 — 豪雨災害からの復旧 —

乙亥大相撲の伝統を継承する大規模復旧工事

## 西予市乙亥会館

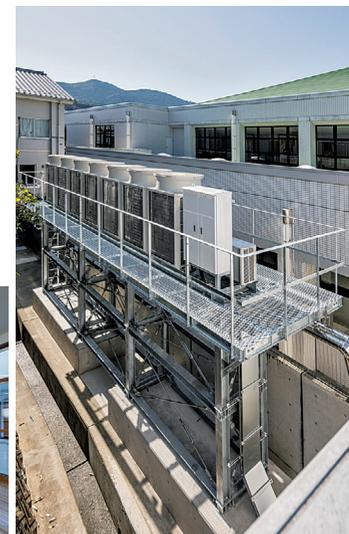
設備機器は2階レベルに移動

被災後の建物は1階部分がすべて水没してしまっており、設備機器がどこまで使用可能かという調査から始まり、非常用の発電設備や受水槽・ポンプ室などは、2階のレベルに設置し、外壁廻りも止水扉を使用して水害対策を強化致しました。

復旧した乙亥会館には被災前にあったカロト温泉を撤去し、新たにシャワー室・トレーニング室を設置しました。また、被災前に設置していた土俵も新しく作り替えました。1階に設置していた設備機器も、同様の災害が発生した際に被害を最小限にするために全て2階に移動させました。
